LOPEN KIRKKO

RAKENNUSVAIHEET

päivitetty versio 29.3.2021

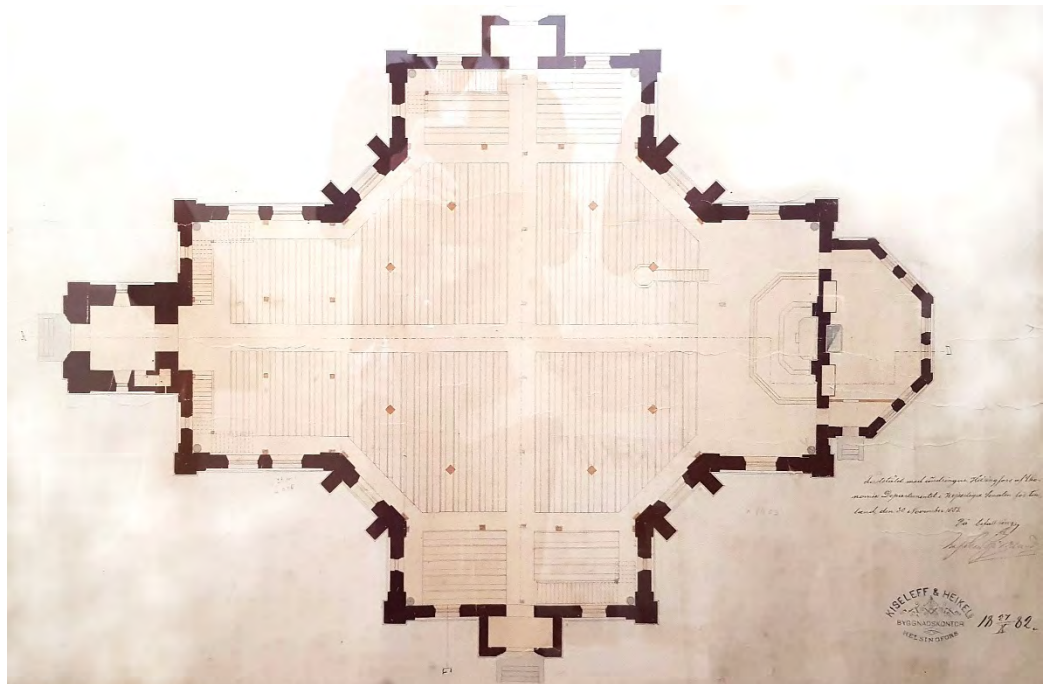
Kuva 1 - Lopen kirkon pohjapiirustus, arkkitehti K. Kiseleff, 1882

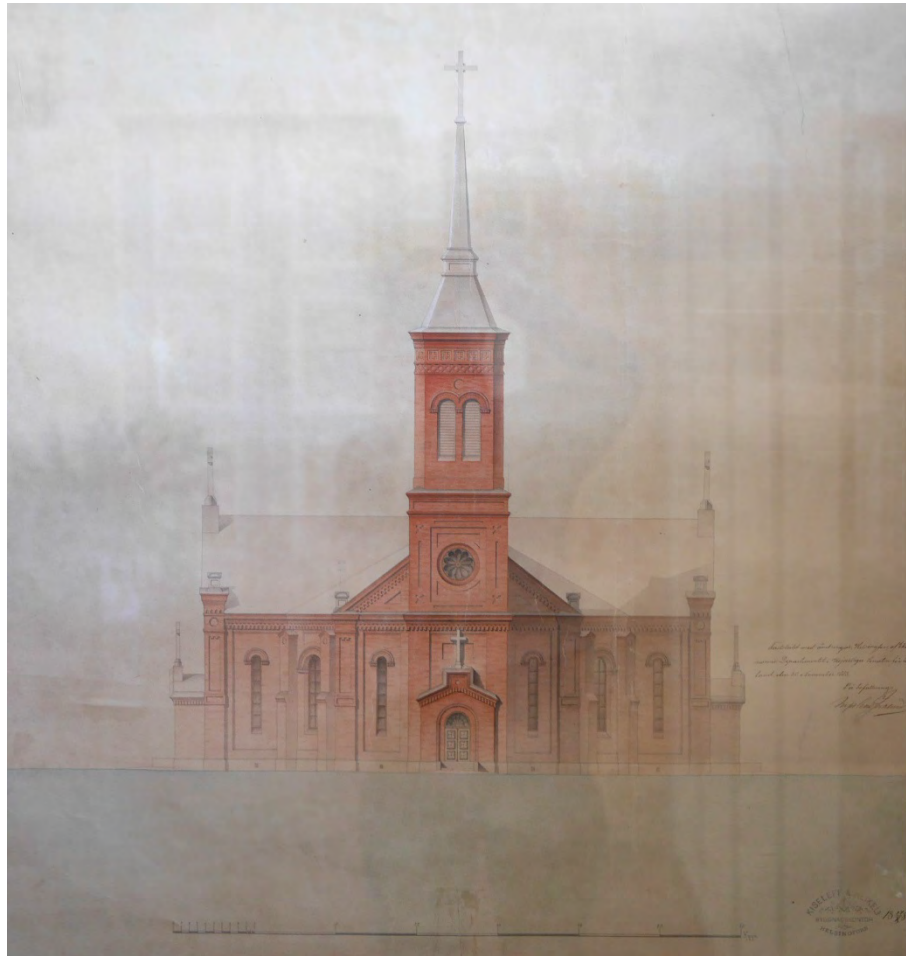
Kuva 2 - Lopen kirkon julkisivu länteen, arkkitehti K. Kiseleff, 1882. Lopen kirkon arkisto.

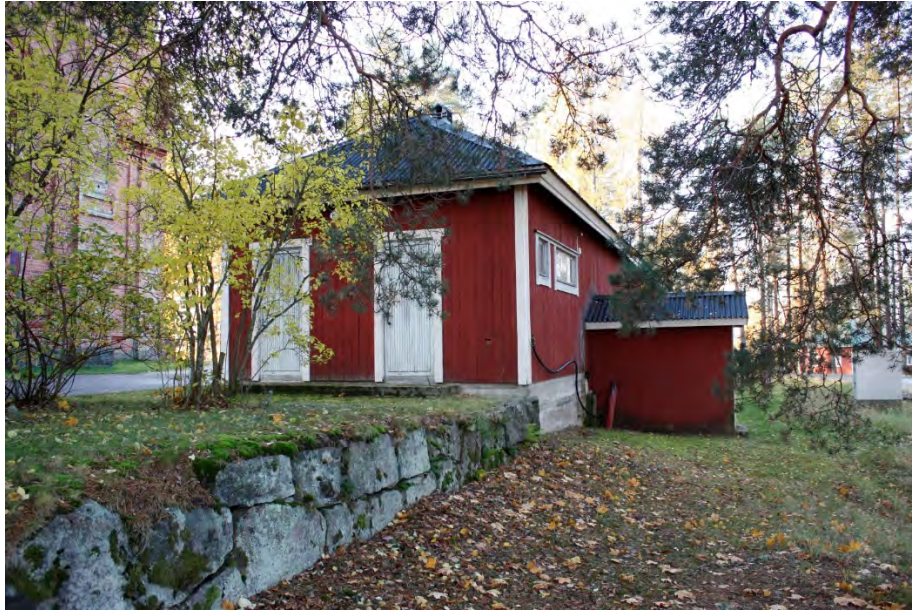
Kuva 12 – Kattilahuone kirkon pohjoispuolella toimii nykyisin varastona. Vesimittari ja sähkön pääliittymä ovat rakennuksessa.

Kirkon pihalle rakennettiin uudisrakennus keskuslämmitystä varten. Kattilat sijoitettiin betonirakenteiseen alaosaan rinteeseen. Sen yläpuolelle kirkkopihan tasolle rakennettiin puurakenteinen polttoainevarasto sekä kylmää varastotilaa. Lämmitysputkistot tuotiin maan alla kirkon lattian alle ryömintätilaan, johon tehtiin uudet kiviaineiset lämpöjohtokanavat. Keskuslämmitys ulotettiin myös sivusaleihin. Rakennustyössä jouduttiin uusimaan kirkkosalin lattia ja penkit. Lisäksi välikattoa korjattiin. Kuoria laajennettiin ja pääsisäänkäynnin peiliovet uusittiin. Muutospiirustukset laati arkkitehti Kauno S. Kallio.⁸

Lämpökeskusrakennus on edelleen kirkon pihalla ja betonikanaalit kirkon lattian alla, vaikka lämmitysjärjestelmä onkin vaihdettu sähköön 1960-luvulla.

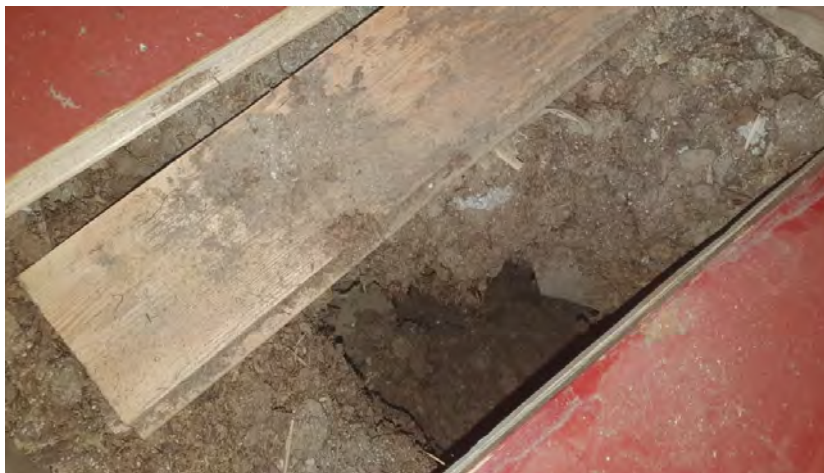
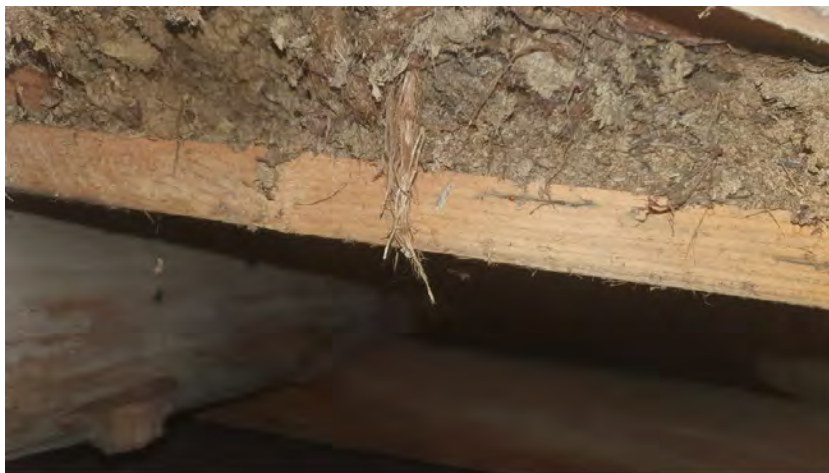
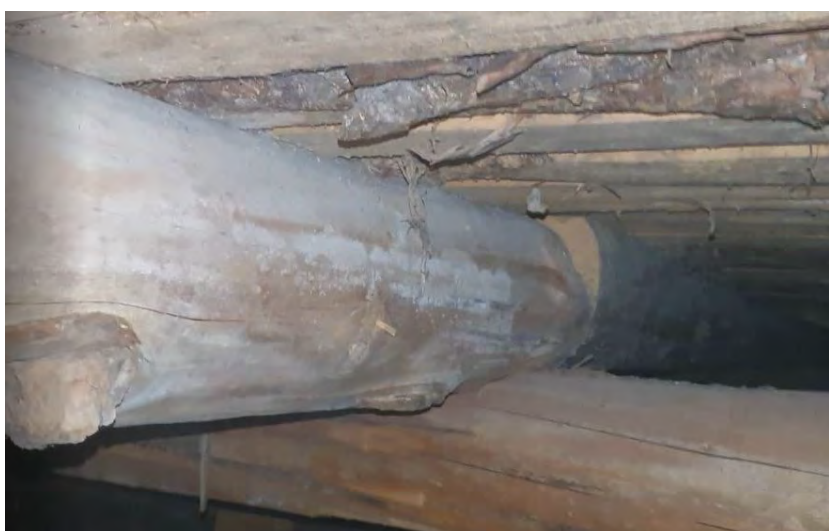
AP2 Rakenneavauksen mukaan

Musiikkisalin lattian rakenne on seuraava (3 rakennekuvaa yllä):

32 mm laualattia

~50 mm eristeen ja laudan välinen rako

250 mm ristiinkoolaus (2x 50x125 mm) ja 200 mm eristekerros (sammal/ turve/ hiekka)

25 mm rossilaudoitus, vajaasäärmäinen umpilaudoitus

- lattian kannattajahirsi

- alushirsi

~500 mm tuulettuva ryömintätila

- maapohja (kiviä, soraa, tiiliä, puukappaleita)

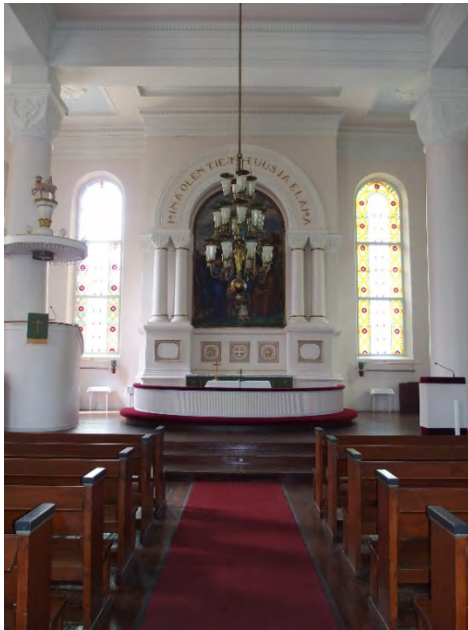
Ikkunat ovat korkeita, moniruutuisia, kaksipuitteisia, puisia pyörökaari-ikkunoita. Ikkuna on jaettu kolmeen kenttään, jotka on jaettu edelleen välipuitteilla kuuteen ruutuun. Ylimmäiset ruudut ja niiden jakopuite on kaarrettu. Alttariseinän puolen ikkunoissa on Launiksen lasimalaukset.

Kirkon ikkunat on uusittu 1920-luvun korjauksessa ja ruutujako on tuolta ajalta. Ikkunoita on kunnostettu viimeksi 2017 ja ne ovat hyvässä kunnossa. Ikkunat on peittomaalattu sisäpuolelta vaaleanharmaaksi/valkoiseksi ja ulkoa vaaleanruskeaksi.

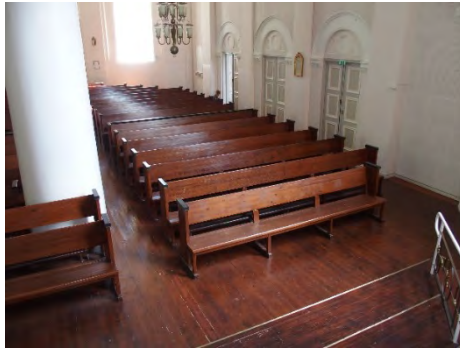
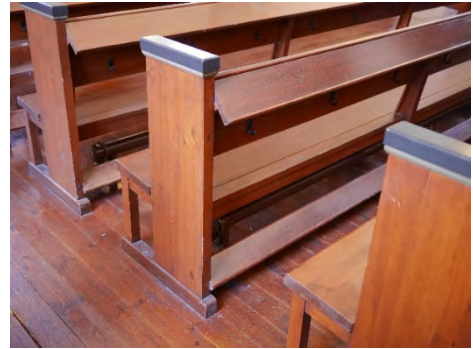
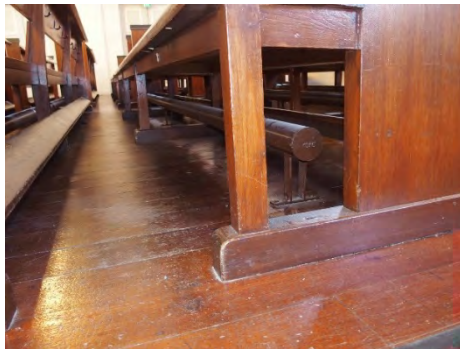
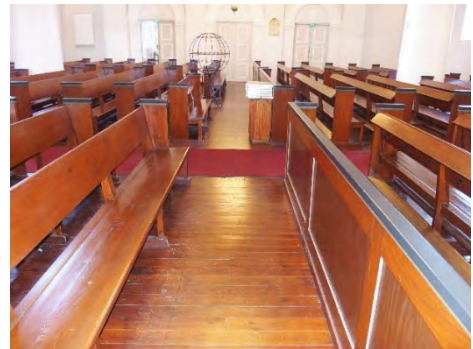
2.3.5 Penkit

Kirkkosalin nykyiset penkit ovat ilmeisesti peräisin taiteilija ja sisustussuunnittelija Antti Salmenlinnan suunnitelmasta 1940-50-lukujen vaihteesta. Penkit on kuultokäsitelty tummanruskeaksi ja niitä on korjattu ja muutettu 1980-luvulla. Yksi penkkirivi on poistettu etuosasta kuorimuutoksen yhteydessä ja joitakin penkkirivejä salin takaa myöhemmissä korjauksissa. Penkkien alla on sähkölämmitin.

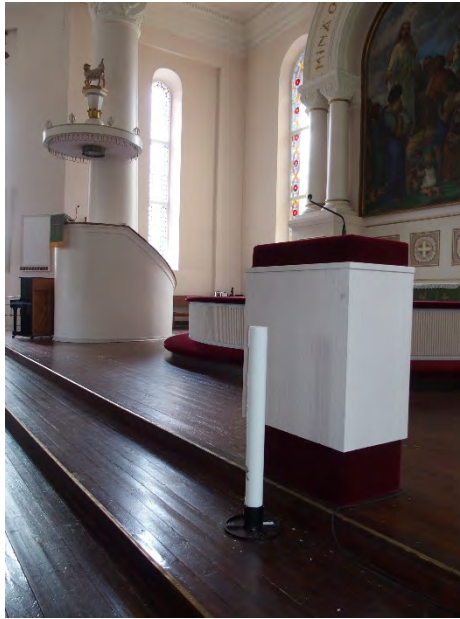
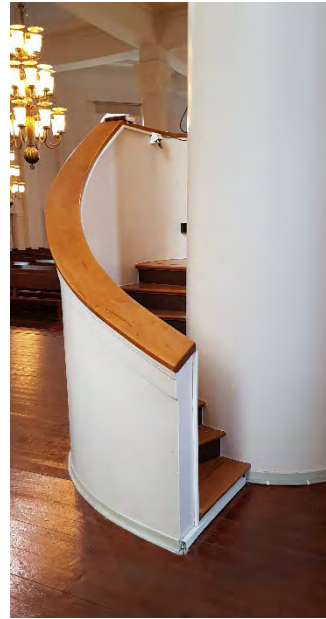
2.3.7 Saarnastuoli

Saarnastuoli on toteutettu Antti Salmenlinnan suunnitelman mukaan 1940-50 -lukujen taitteessa.²⁶ Saarnastuoli on muodoltaan lieriö, pinta on sileäksi peittomaalattu ja sitä peittää kultareunainen pyöreä kaikukatos. Katoksen huipulla jalustan päällä on kullattu, lippua kantava karitsa. Saarnastuoliin johtavat puiset kierreportaat ja umpinaisen, kaartuvan kaiteen päällä lepää massiivipuinen lakattu käsijohde.

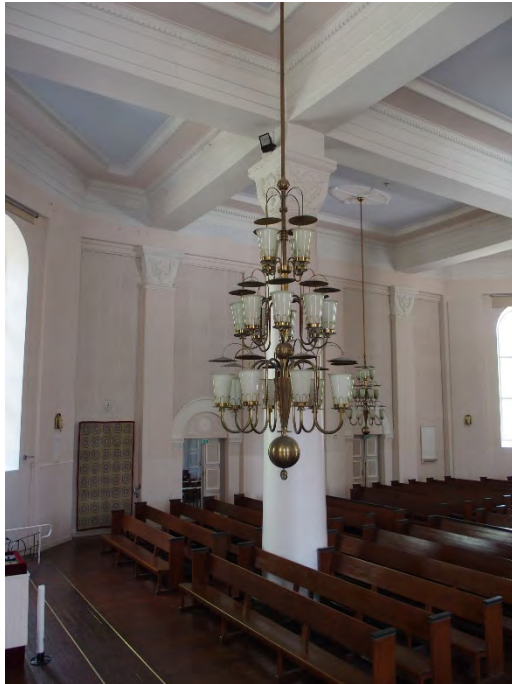
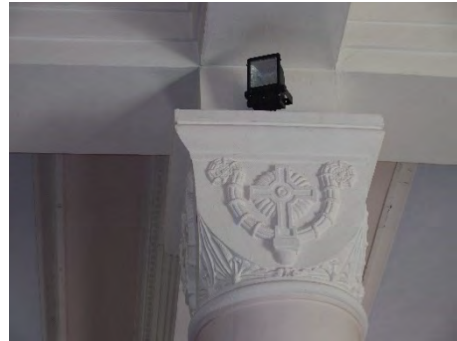
2.3.9 Valaistus

Kirkkosalissa on viisi suurta messinkistä riippuvalaisinta, joissa kolmessa kerroksessa ylöspäin avautuvien opaalilasikartioiden kehät. Valaisimien tarkka valmistusajankohta ei ole tiedossa. Tiedetään, että ne hankittiin vasta sotien jälkeen. Tyyllisesti valaisimet liittyvät 1920-luvun klassismiin ja ovat mahdollisesti Tynellin suunnittelemia.²⁸ Messinkisten lasikuvullisten seinälampettien hankinnasta ei löytynyt varmaa arkistotietoa. Pylväiden yläosaan on kiinnitetty mustia halogeenivalonheittäjiä. Sisääntulon yhteydessä, urkugarven alapinnassa on pyöreät lasikuvulliset uppovalaisimet.

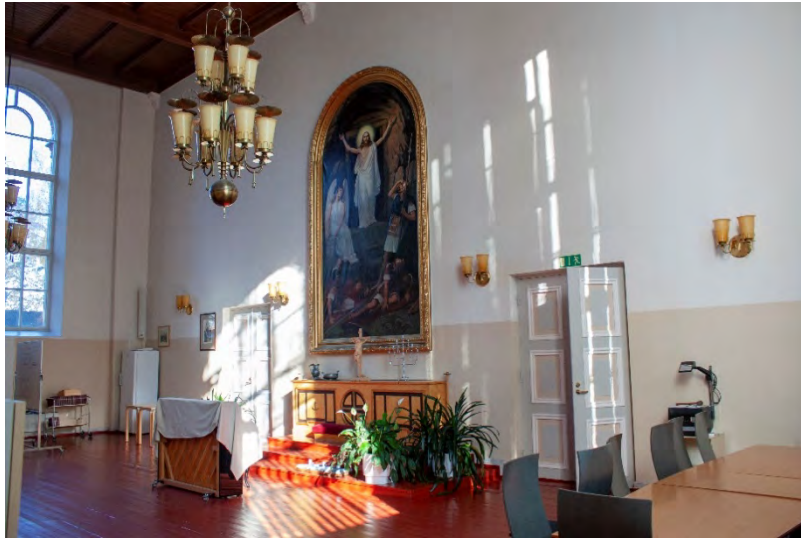
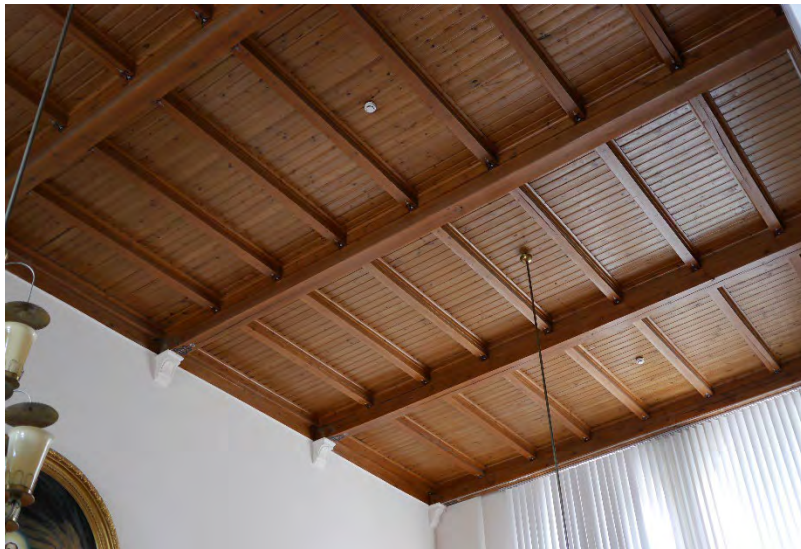
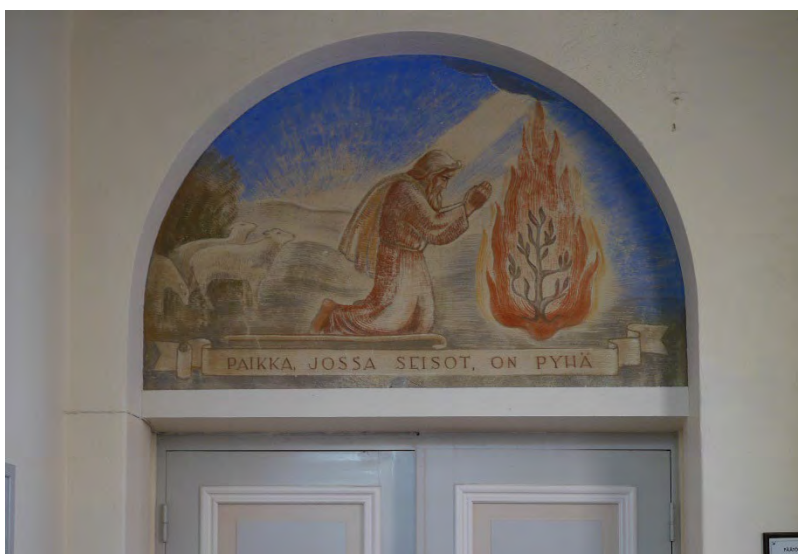
2.4.1 Sisäkatto- ja seinäpinnat

Musiikkisalın sisäkattopinta on laudoitettu puupaneelein ja kantava puupalkisto on näkyvässä. Kattopinta on kuultokäsitelty tummanruskealla. Palkkien liitoskohtiin on maalattu tyylliteltyjä mustavalkoisia kukka-aiheita. Pääkannattajien alapuolella on klassistiset valkoiseksi maalatut konsolit, joissa on etupinnassa tyyllitelty lehväkuvio eli palmetti.

Musiikkisalın seinäpinnat on rapattu ja on maalattu ikkunoiden alareunasta alaspäin vaalealla beigellä/keltaokralla ja yläosasta valkoisella.

Musiikkisalalin eteisessä eli tornihuoneessa on oven yläpuolella seinämaalaus.

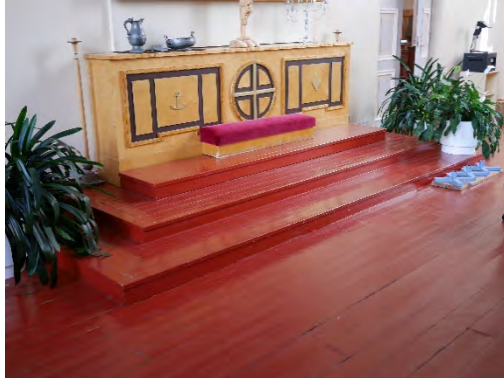
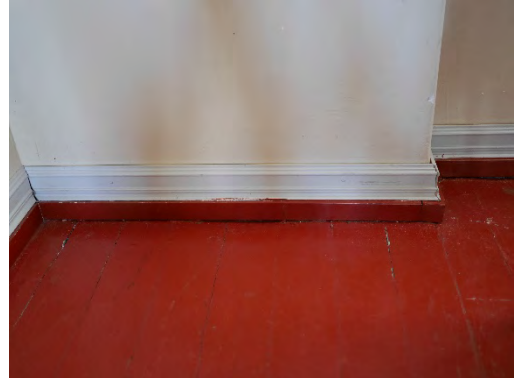
2.4.1 Lattia

Musiikkisalini puinen lattiapinta ajoittuu mahdollisesti 1940-luvun korjaukseen, jolloin lattiarakenteeseen tehtiin betoniset lämpökanavat. Puulankkujen nettoleveys on n. 135 mm ja ne on peittomaalattu punaiseksi. Lankkujen pinnassa näkyy kulumia.

Lattian avauksessa maaliskuussa 2021 musiikkisalini lattia ei vastannut Kallion suunnitelmaa, vaan lattian rakenneratkaisu ja sammal/ turve-eristys sopisivat paremmin 1920-luvun rakentamistapaan.

Kirkon ryömintätilassa on 1940-luvun lattiakorjauksen ja lämmitysjärjestelmän muutoksen yhteydessä valetut betonirakenteiset matalat kellarikäytävät. Kauno S. Kallion joulukuussa 1940 laatimissa suunnitelmissa kanavat on esitetty kirkkosalin pitkien sivujen suuntaisina. Kanavia on myös kuorin lattian alla. Suunnitelmassa esitetään musiikki- ja seurakuntasaliin johtavat kapeammat haarakanavat. Lattian alle on kulku vanhassa sakastissa, kuorissa, nykyisessä sakastissa ja seurakuntasalissa olevista lattialuukuista. Ainakin seurakuntasalin alla on suurehko tila, jota ei Kallion suunnitelmassa ole esitetty. On epäselvää, miltä osin lattiasuunnitelma on toteutettu. Lattian avauksessa musiikkisalin lattia ei vastaa Kallion suunnitelmaa, vaan lattian rakenneratkaisu ja sammal/ turve-eristys sopisivat 1920-luvun rakentamistapaan.

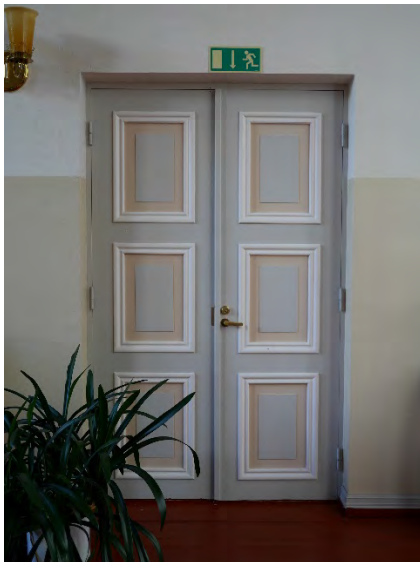
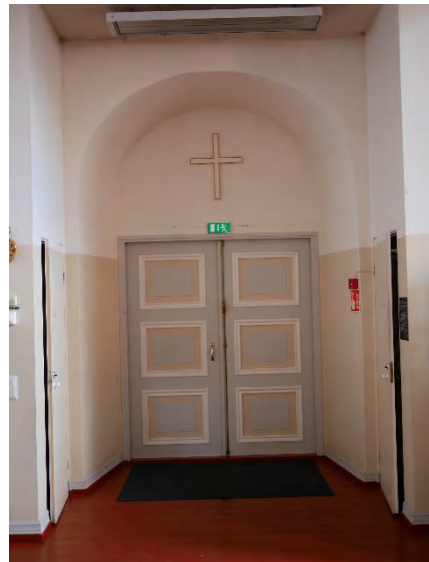
2.4.2 Ovet

Musiikkisalissa on peittomaalattut moniväriset puupeiliparivet. Oveissa on aina kolme samankokoista peiliä. Sisääntulo eteisessä on uudempia, vanhan mallisia puupeilioviovia.

Alkuperäisen pääsisäänkäynnin ulko-ovien yläpuolella on pyörökaari tähti-ikkuna. Ulko-oveissa on vanhat, ehkä alkuperäiset metallivetimet, muuten ovissa on eriaikaisia painikkeita ja vetimiä.

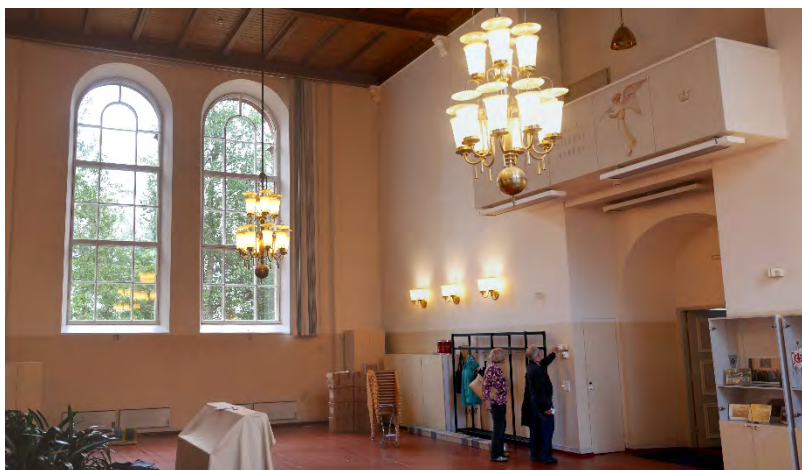
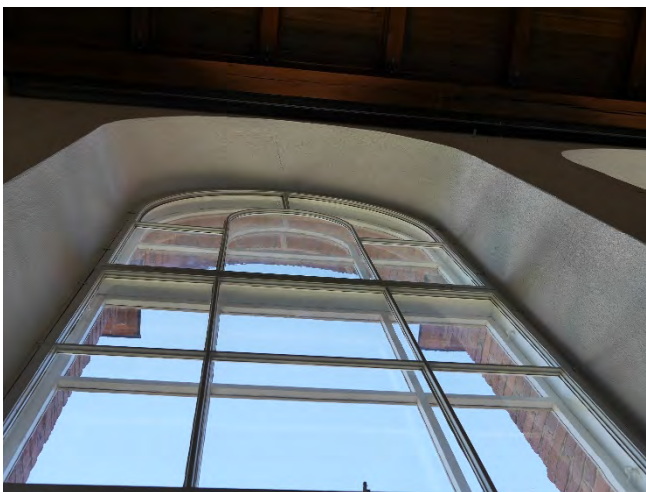
2.4.3 Ikkunat

Musiikkisalalin ikkunat ovat korkeita moniruutuisia, kaksipuitteisia, puisia pyörökaari-ikkunoita, kuten kirkkosalissa. Ikkuna on jaettu kolmeen kenttään, joka on jaettu edelleen välipuitteilla kuuteen ruutuun. Ylimmäiset ruudut ja niiden jakopuite on kaarrettu.

Kirkon ikkunat on uusittu ja ruutujakoja muutettu 1920-luvun jälleenrakentamisen yhteydessä. Musiikkisalista muurattiin umpeen länsipuolen kapeammat ikkuna-aukot. Kirkon ikkunoita on kunnostettu viimeksi 2017. Ikkunat on peittomaalattu sisäpuolelta vaaleanharmaaksi ja ulkoa vaaleanruskeaksi.

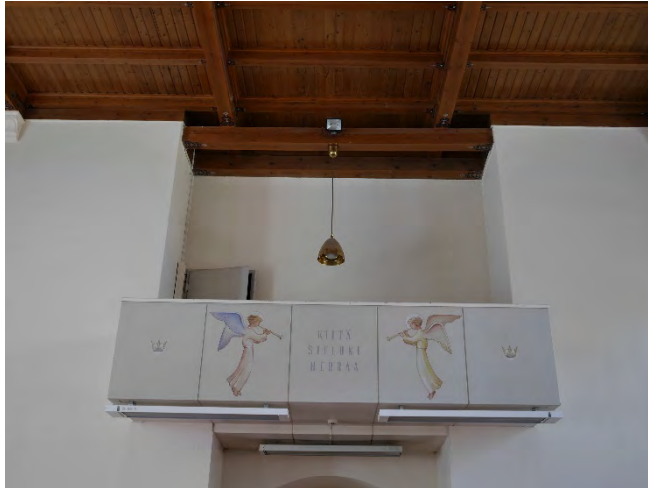
2.4.4 Parvi

Musiikkisalissa on pieni parvi, jonne johtaa kapeat kierreportaat vanhasta kirkkotornin puoleisesta sisääntuloaulasta. Portaat jatkuvat ylös torniin saakka. Parvessa on levy pintainen,

umpinainen kaide, jossa on tietyvästi Salmenlinnan koristemaalauksia ja tekstiä. Parven takana on varastotilaa. Parvi on osittain ulokkeena sisäänkäynnin päällä.

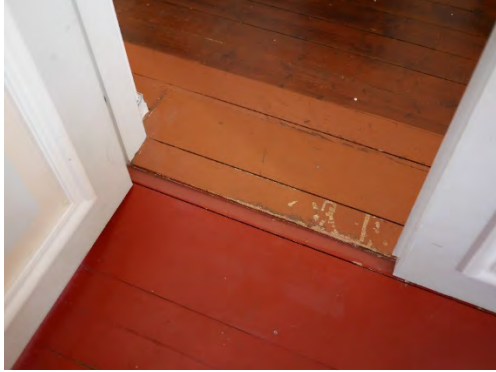
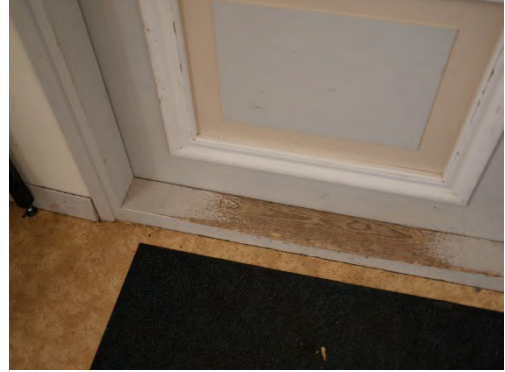
Musiikkisalin ja aulan sisäpinnat maalattiin ja aulatilan pintamateriaaleja uusittiin vuoden 1986 korjauksessa. Musiikkisalin puulattia on maalattu punaisella peittomaalilla. Lattia on uusittu luultavasti 1940 -luvun lattiakorjauksessa. Eteistilaan ja vuonna 1986 rakennettuihin wc-tiloihin on asennettu ruskeakuvioinen muovimatto.

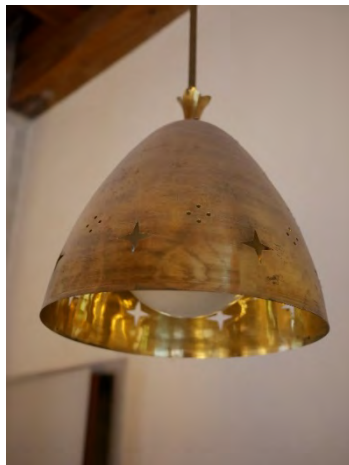
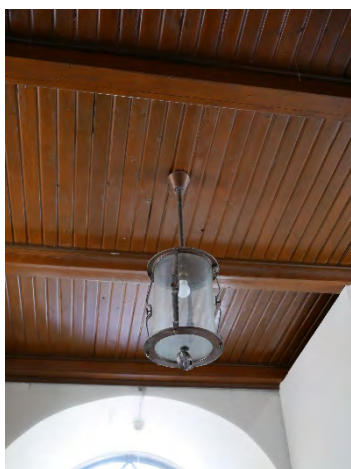
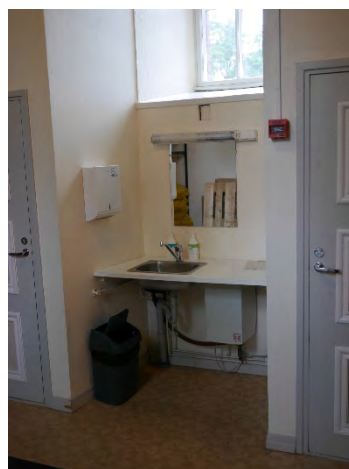
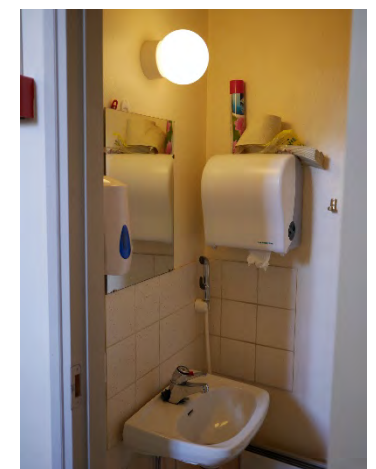
2.4.8 Valaistus

Musiikkisalissa on kaksi suurta riippuvalaisinta ja seinillä lampetteja, jotka on asennettu kolmen valaisimen ryhmiin. Riippuvalaisimet ovat samantyyppiset kuin kirkkosalissa.²⁹ Lampetit ovat peräisin 1980-luvun korjauksesta. Valaisimet on valmistettu Turun Kristallilla, ylöspäin avautuvat lieriön malliset shampanjaopaali lasikuvut on valettu litalan lasitehtaalla. Parvella on kattopalkkiin kiinnitetty metallikupuinen(messinki?) riippuvalaisin, sen vieressä palkin sivussa on samanlainen musta valonheitin, kuin kirkkosalin puolellakin sekä parven välipohjan alapinnassa on yhteensä kolme loisteputkea.

Musiikkisalin aulatilassa on katosta riippuva lieriön mallinen lyhtyvalaisin, pesupisteen yläpuolella loisteputki sekä wc-tiloissa ja tuulikaapissa seinään kiinnitettyjä posliinikantaisia opaalilasikupuvalaisimia.

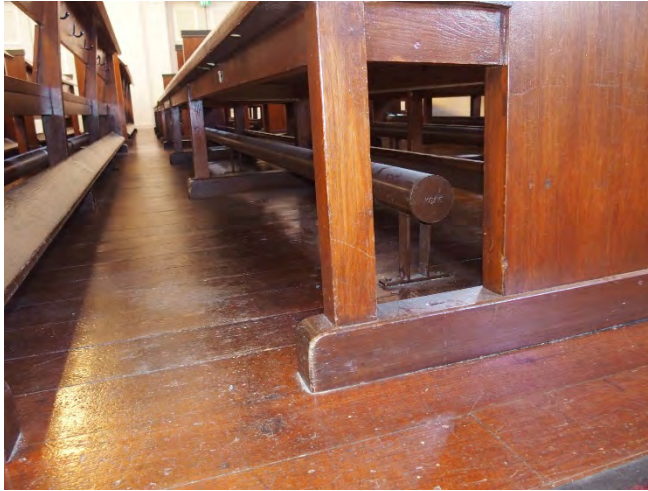
Lämmitysjärjestelmänä on sähkö. Kirkkosalissa patterit ovat penkkien alla ja seinillä. Kirkkosalin lattian alla on mahdollisesti vesikiertoista lämmitysjärjestelmää varten rakennettuja betonikanaaleita. Seurakuntasalissa on lattialämmitys.

Kirkkosalin penkkipatteri

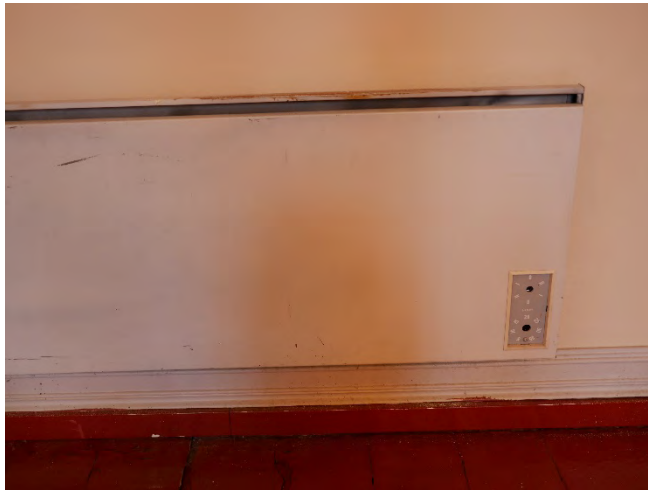
Musiikkisalin sähköpatteri
