LOPEN KIRKKO

SUUNNITELMASELOSTUS

30.3.2023

piir.nro **002**

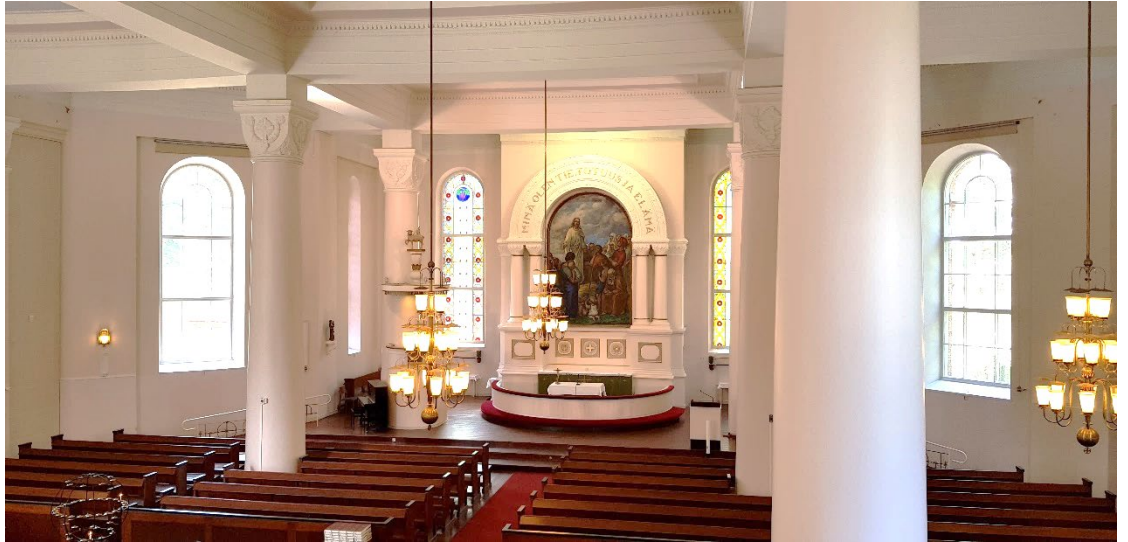
2.1 Kirkkosali

- jumalanpalvelustila, messut ja kirkolliset toimitukset, hautaan siunaamisia vain harvoin
- kirkkosali on vain harvoin täynnä
- Istumapaikkoja on enemmän kuin paloviranomaisten sallima enimmäishenkilömäärä 550. Suntuon laskelman mukaan kirkkoon mahtuu noin 300 hlöä. Piirustuksista mittaamalla istuinleveydellä ~600 mm on kirkkosalissa nyt noin 460 istumapaikkaa, istuinleveydellä 500 mm lähes 600 paikkaa.

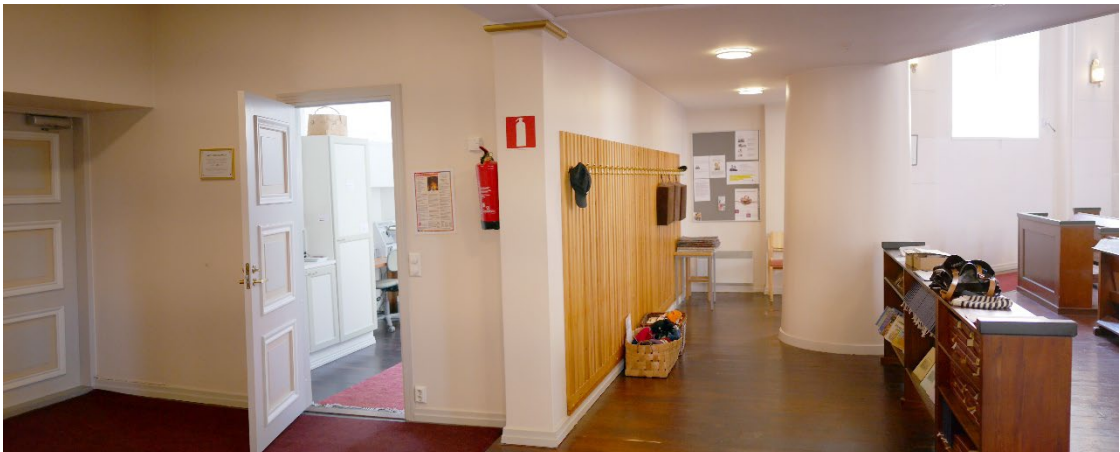
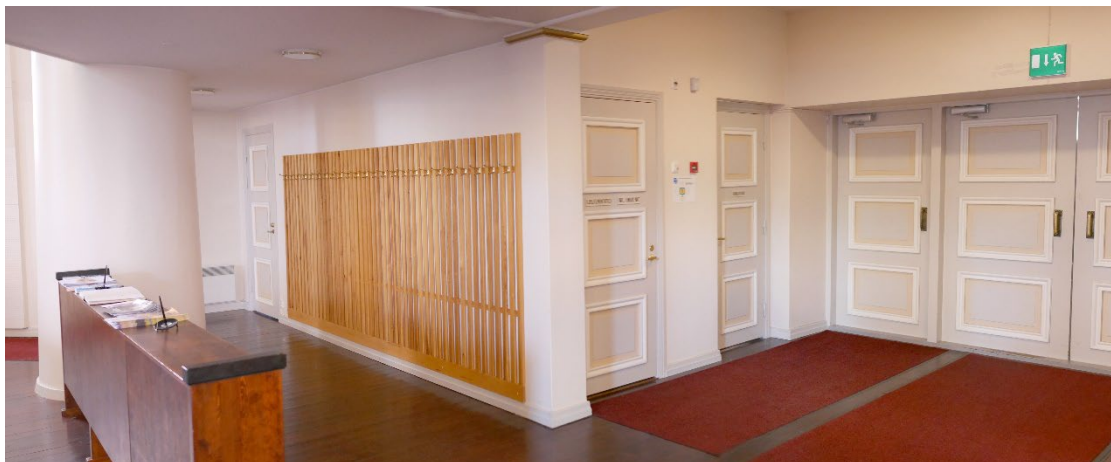
2.2 Sakasti, kirkkosalin wc-tilat ja siivouskeskus

Kirkon pääsisäänkäynnin yhteydessä on sakasti, reilun kokoinen wc etuhuoneella (ei esteetön) ja siivouskeskus. Sakasti toimii henkilökunnan valmistautumispaikkana ennen jumalanpalveluksia ja toimituksia ja lisäksi siellä on säilytystilaa.

- Kyseessä olevien aputilojen kirkkosalin vastaista seinää siirretään kohti kuoria, jotta tilaan saadaan kaksi esteetöntä wc:tä (toispuoleiset).
- Wc-muutoksen myötä siivouskeskuksen koko kasvaa ja sen toiminnallisuutta voidaan parantaa.
- Sakastin toiminnallisuutta parannetaan tekemällä sen yhteyteen wc, minikeittiö, työpiste ja varasto.

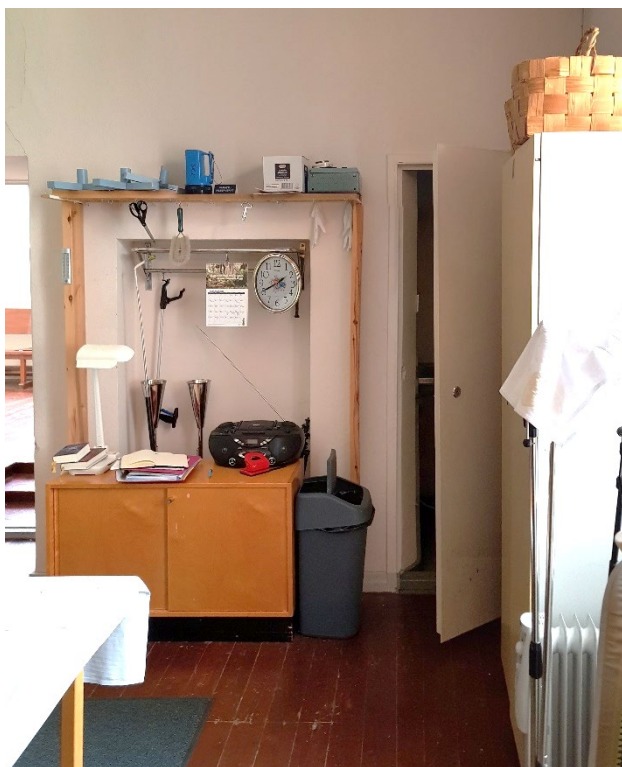
2.3 Vanha sakasti

- rakennuksen sähköpääkeskus ja ohjauskeskukset
- toimii nyt myös varastotilana
- ehtoollisvälineiden pesu

- tilaan suunnitellaan tekninen tila vesi-ilmalämpöpumpun laitteistolle
- jäljelle jäävä tila järjestetään suunnitelmallisesti huomioiden palo- ja turvatekniikan vaatimukset
- Arvoesineille suunnitellaan lukitut säilytystilat.

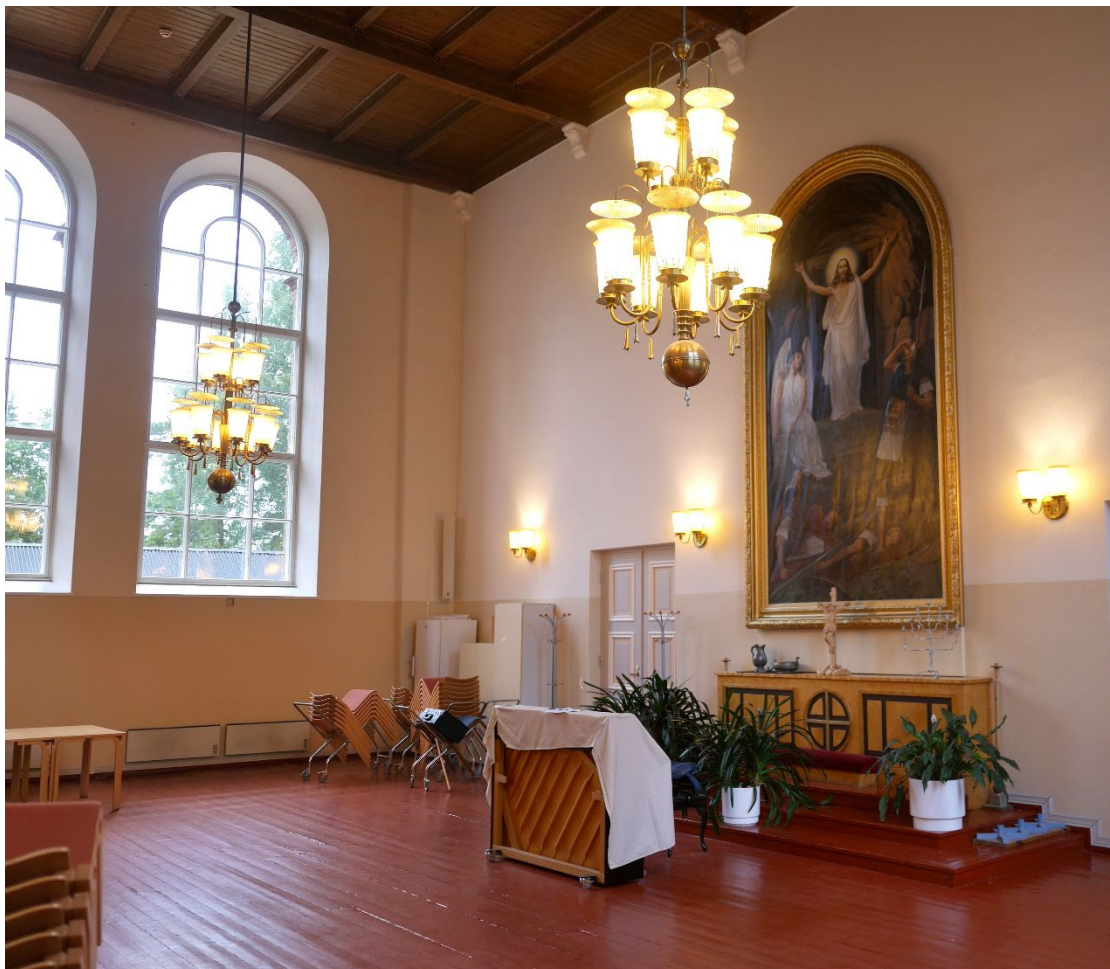
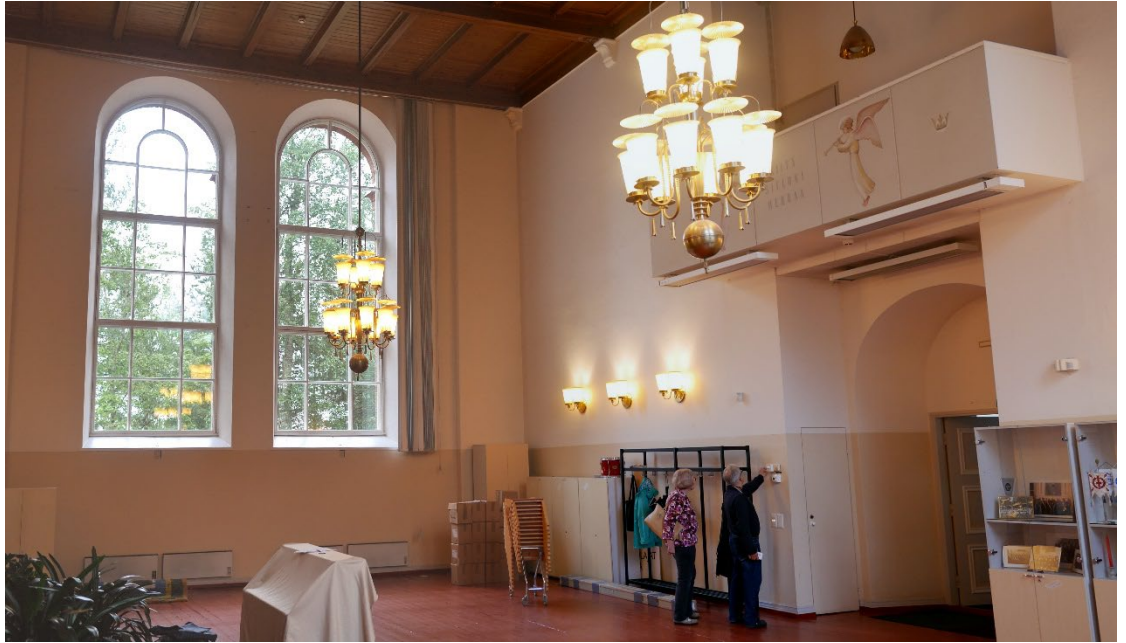
2.4 Musiikkisali

- kuorojen harjoitustila
- esiintyjien pukeutumis- ja valmistautumistila
- Säilytystiläkäyttö mm. rippialboille. Säilytystilaa on oltava riittävästi jossain päin kirkkoa: jos ei musiikkisalissa niin sitten muualla.
- muu käyttö vähäistä

- salin käytön lisääminen ja monipuolistaminen seuraavilla toiminnoilla:
- toimituskeskusteluja (sopiva kalustus pöytäryhmät, sohvaryhmä tms)
- pienet muistotilaisuudet ja kastekahvit (sopiva kalustus pieni tarjoilukeittiö tai tarjoilumahdollisuus ja pöytäryhmät): arvioidaan käyttötarve ja kustannukset!
- kirkkollisia toimituksia ja messu pyhinä, jolloin on odotettavissa vain vähän osallistujia. Salissa on alttari ja alttaritaulu, mutta ei urkuja.
- lastentila (messujen aikana mahdollisesti pyhäkoulu ja muuta lasten toimintaa). Edellytyksenä ääneneristys kirkkosalin suuntaan ja äänen ja kuvantoisto kirkkosalista, nykyinen äänentoisto säilyy.
- Lämmityksen parantaminen (nykyistä käyttöä rajoittaa talviaikana kylmyys)
- Kirkkosaliin johtavan oven ääneneristys (huomioidaan samanaikaiset tilaisuudet).
- alttarin laskeminen lattian tasolle
- alttarialueen kohdevalaistus

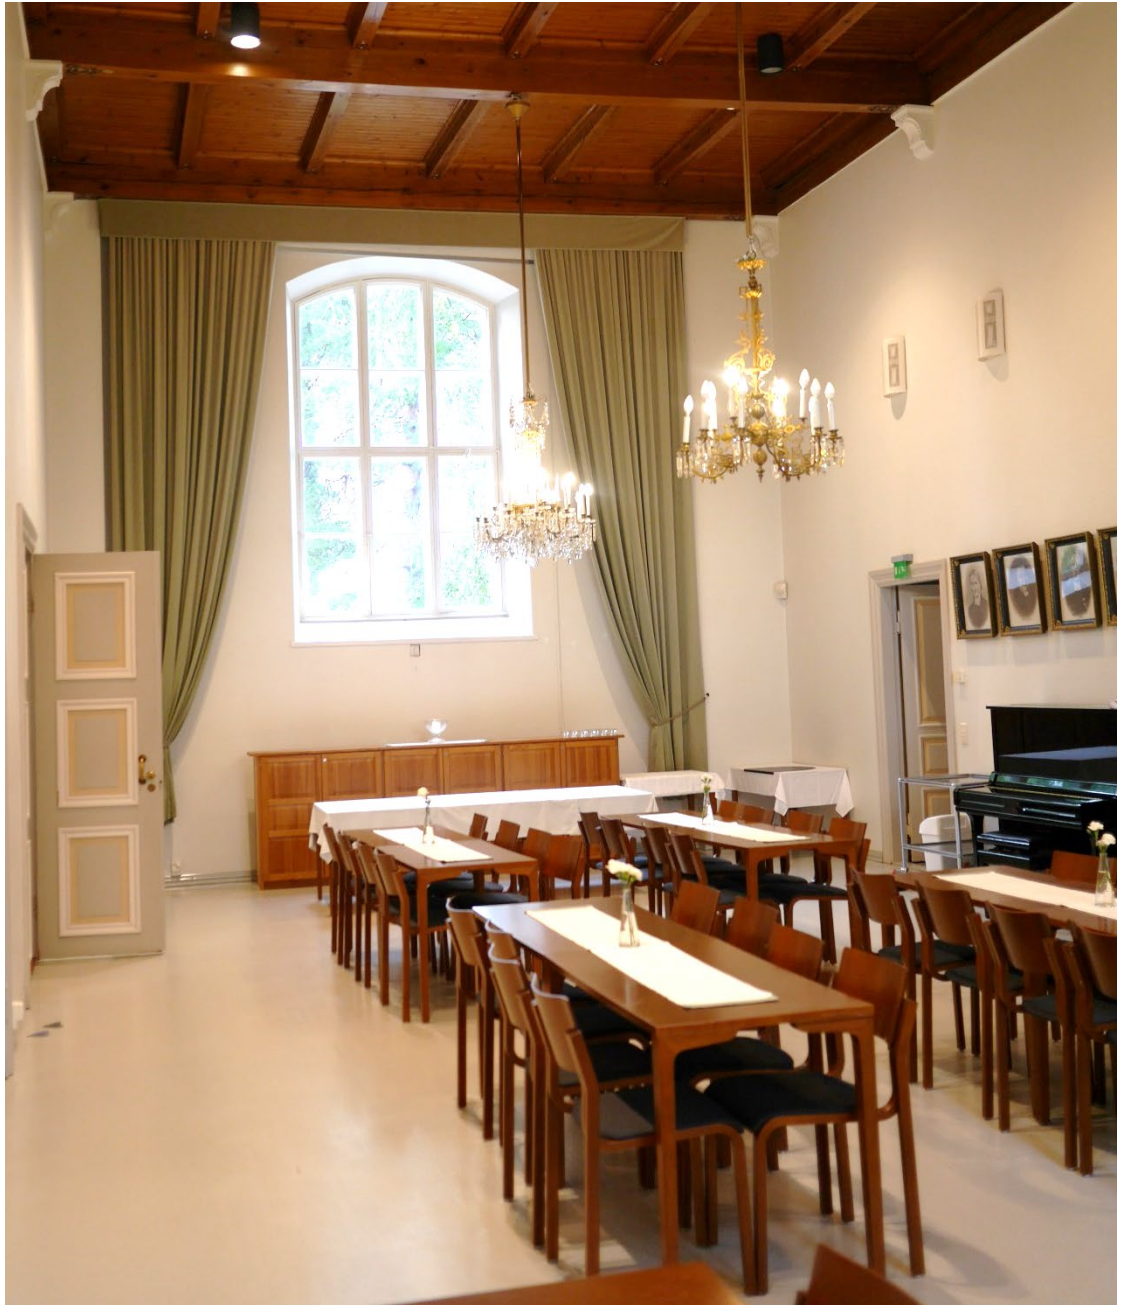
2.5 Seurakuntasali, eteinen ja kamreerin kamari

- Käyttö monipuolista: muistotilaisuuksia ym. juhlia, kirkkokahvit, kokouksia, myyjäisiä, kirkkovaltuuston kokoukset jne.
- Seurakuntasali on kaunis, toimii hyvin ja on lämmin, joten siihen ei kohdistu suuria muutostoiveita.
