LOPEN KIRKKO

HANKESUUNNITELMASELOSTUS 5.5.2021

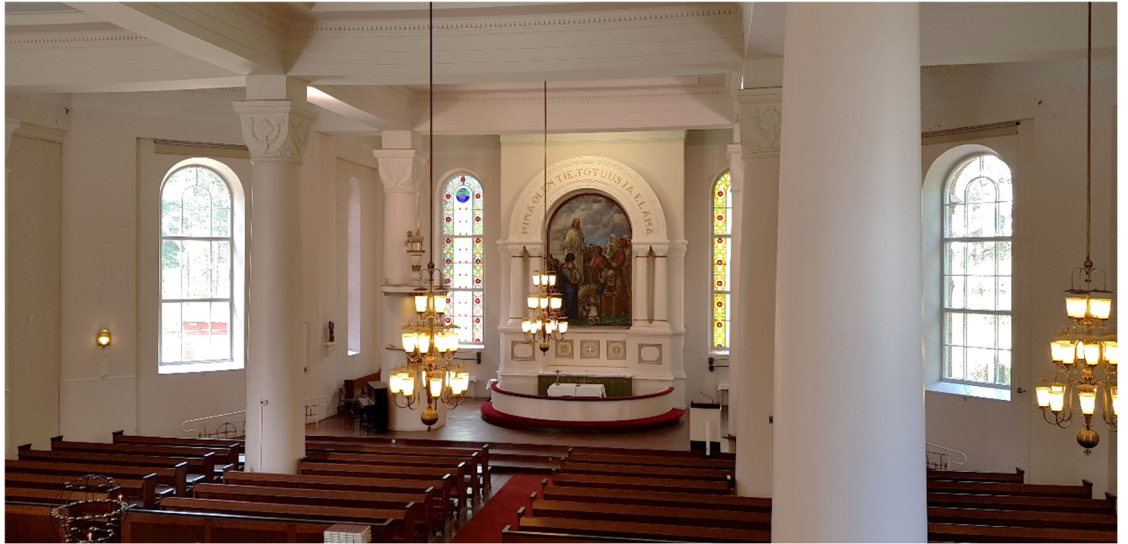
2.1 Kirkkosali

Ehdotuksessa istuinpaikkoja vähennetään poistamalla penkkejä. Penkkivälejä ei harvenneta, koska nykyiset penkkipatterit esitetään säilytettäväksi. Kirkkosalin nykyinen ominaisluonne säilytetään. Penkkikortteleiden muodostama rakenne kirkkosalissa säilyy tunnistettava, ja alttarille suuntautuva polku keskikäytävällä kohti alttaria säilyy. Alttaripöytä ja -kaide uusitaan.

Penkkejä ei harvenneta, mutta niitä vähennetään kirkkosalin taka- ja etuosassa.

Alttarimuutokselle esitetään vaihtoehdot A1 ja A2. Molemmissa vaihtoehdossa alttarilaitteessa kiinni olevaa alttaripöytää kavennetaan ja uusi alttaripöytä sijoitetaan takaseinästä irti alttarikorokkeelle. Altтарin koroketta kavennetaan. Altтарikaiteen etäisyys kuorin portaisiin on molemmissa vaihtoehdoissa noin 2300 mm.

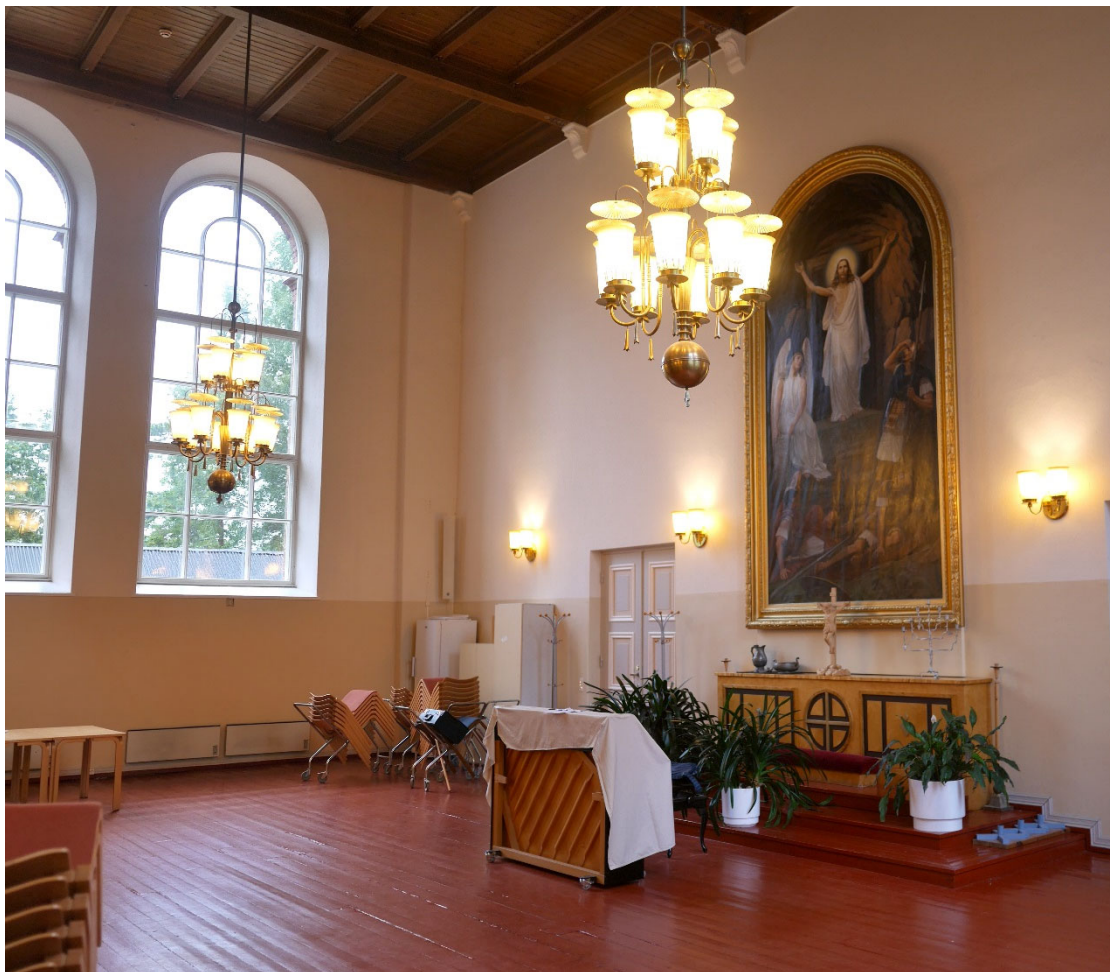
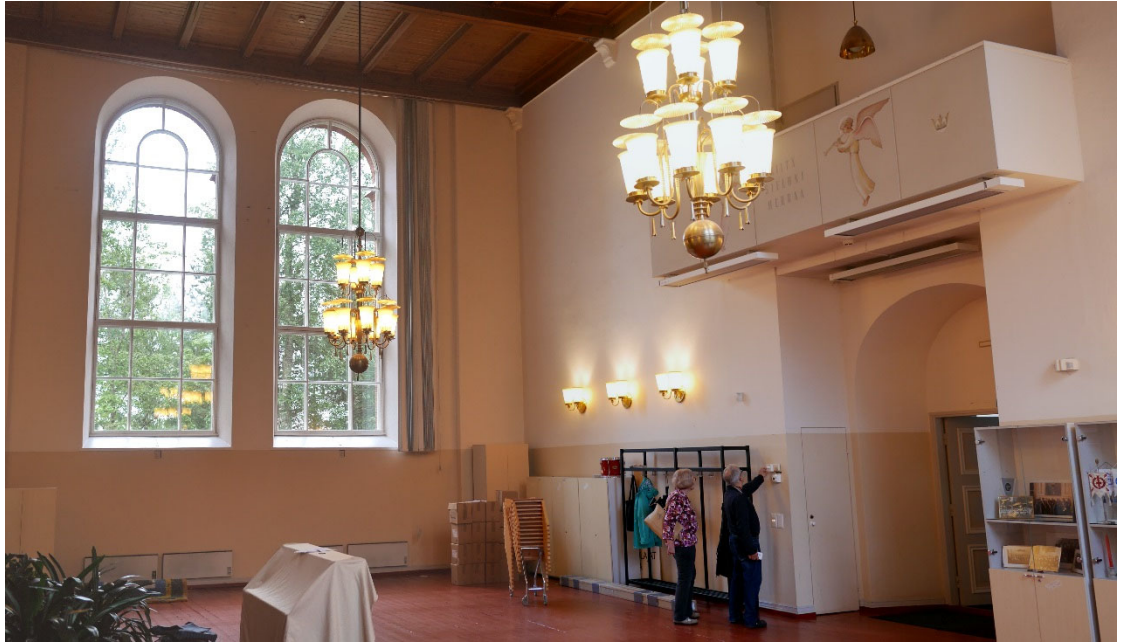
2.2 Musiikkisali

Musiikkisalista esitetään kolme kiinteiden varastokalusteiden ja minikeittiön toteuttamisvaihtoehtoa. Lisäksi esitetään kolme irtokalustevaihtoehtoa, joista esitetään kustakin kaksi eri kalustejärjestysvaihtoehtoa. Kalustuksen tavoitteena on muunneltavuus, helppo siirrettävyys ja pinottavuus sekä sopivuus tilan arvokkuuteen. Alttarin laskemista yhteen tasoon tutkitaan jatkosuunnittelussa.

Tornihuoneeseen rakennetaan toisen wc:n tilalle minikeittiö ja varastotilavyöhyke Musiikkisaliin. Varastotilan oviseinäkkeet avautuvat esiintyjien vaatteidenvaihtotilaksi. (N)

Oviseinäke tappisaranoidaan ja liikkuvan seinäkkeen etureunaan tulee pieni kalustepyörä. Kalustusvaihtoehdot hartaus (K) ja kahvitus (J) sekä kuoroharjoitukset (H) on toteutettu irtotuoleilla.

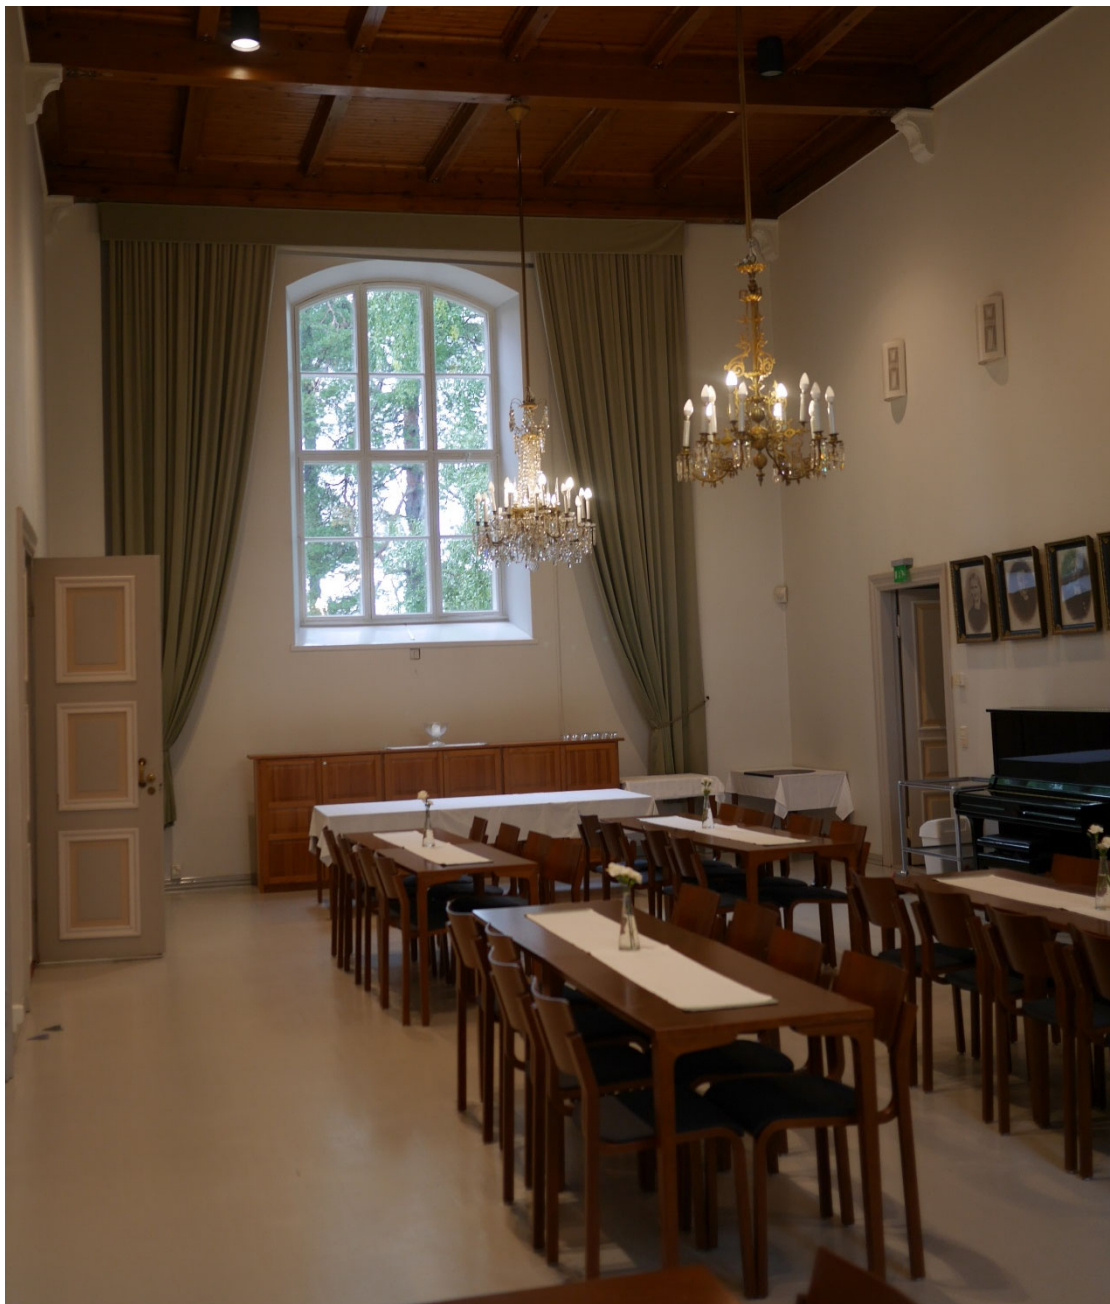
2.3 Seurakuntasali

- Käyttö monipuolista: muistotilaisuuksia ym. juhlia, kirkkokahvit, kokouksia, myyjäisiä, kirkkovaltuuston kokoukset jne.
- Seurakuntasali on kaunis, toimii hyvin ja on lämmin, joten siihen ei kohdistu suuria muutostoiveita.

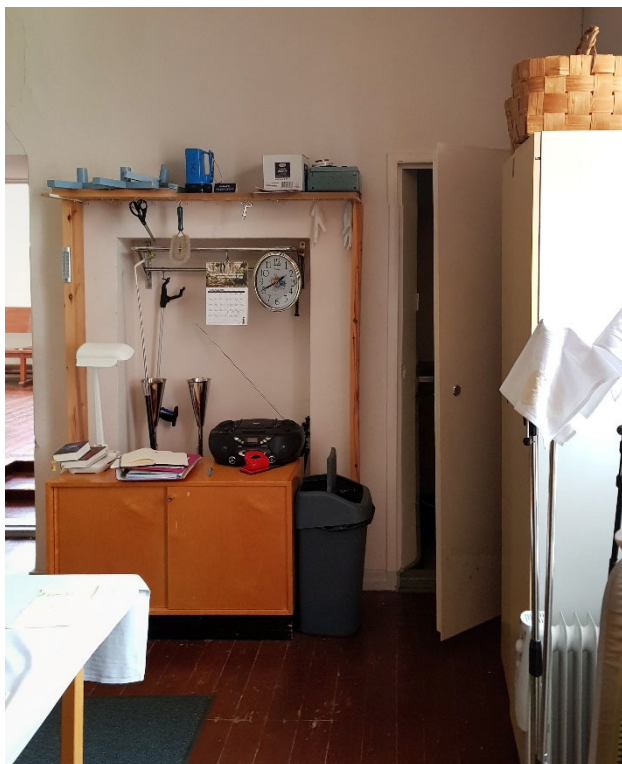
2.4 Vanha sakasti

- rakennuksen sähköpääkeskus ja ohjauskeskukset
- toimii nyt myös varastotilana
- ehtoollisvälineiden pesu

- tila siivotaan ja järjestetään suunnitelmallisesti huomioiden palo- ja turvatekniikan vaatimukset
- Sakasti kalustetaan siten, että sen ovia voidaan pitää jatkossa auki. Näin valaistuksen ohjaus ja muu toiminnan vaatima ohjaus on käyttäjien saatavilla. Arvoesineille suunnitellaan lukitut säilytystilat.
